LICUACIÓN DE SUELOS DURANTE EL SISMO PISCO-PERU-2007

A. Carrillo Gil, Dr. Eng., P.E., F. ASCE
Unidad de Investigación, Facultad de Ingeniería
Universidad Ricardo Palma, Lima, Perú
L. Alcayhuaman A., Dr. Eng.
Decano de la Facultad de Ingeniería
Universidad Ricardo Palma, Lima, Perú

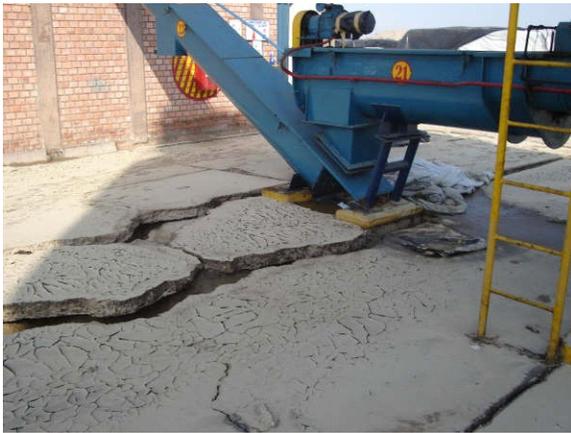
Figuras 1 Evidencia de licuación de suelos

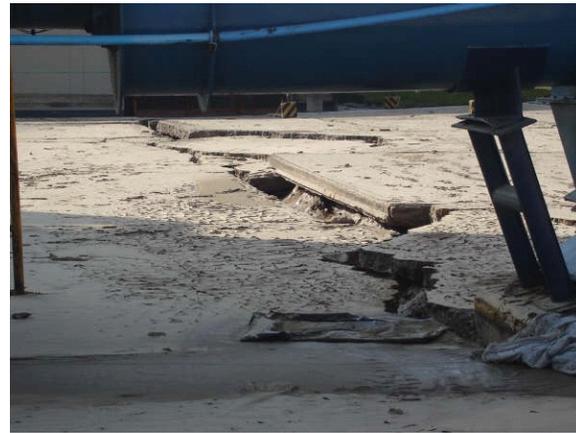
Figura 2 Levantamientos y deformación del suelo

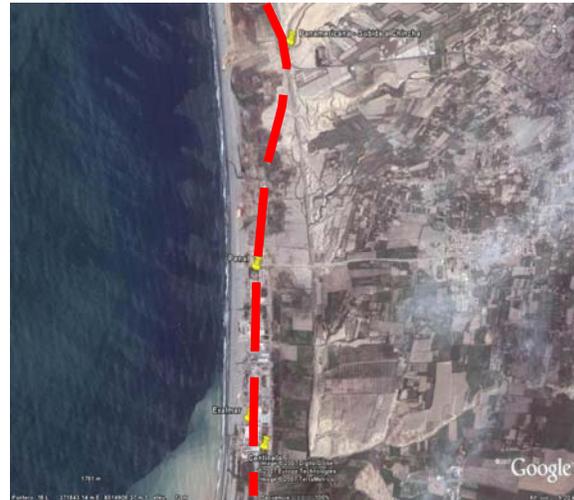
Por otro lado, la distribución espacial de las réplicas del sismo ocurridas entre el 15 y 21 de Agosto 2007, todas con magnitudes mayores a los 3 ML, se muestra en la Figura 5, obsérvese la presencia de tres agrupamientos importantes que sugieren el desarrollo de un proceso complejo de ruptura. El mecanismo focal para el sismo de Pisco es coherente con el tipo de deformación presente en el borde occidental del Perú. Así mismo, se observa que los mayores daños por efectos de licuación se han producido en el sector litoral de Chíncha definiendo una franja de 150 m a 300 m entre la línea de playa y el frente de los acantilados o la gran duna de “Pampa de Ñoco”. Esta franja de falla por licuación incide sobre un ancho de 40 m aproximadamente, tal como se muestra en la figura 6.

Figura 6. Sector afectado en el litoral de Chíncha

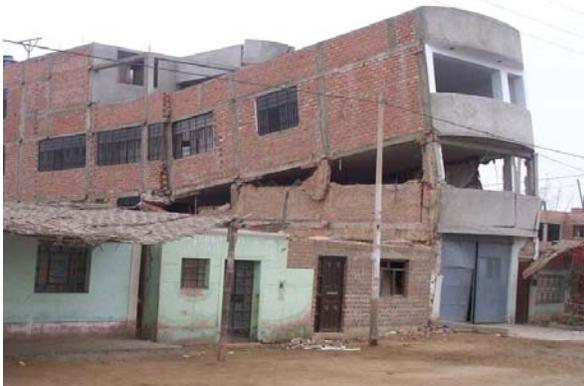
Los daños estructurales a consecuencia del terremoto Pisco-Perú-2007 han dejado en evidencia que no se ha tomado en cuenta el comportamiento mecánico del suelo en el diseño de la cimentación de las estructuras. De la evaluación efectuada en las construcciones antiguas de adobón, adobe y quincha se observa que el 80% han colapsado o han sufrido daños severos, en la zona de desastre. La ocurrencia del fenómeno de licuación de los suelos granulares finos saturados ha producido daños estructurales en edificaciones importantes como el Penal de Tambo de Mora, la plataforma de la Carretera Panamericana Sur en los tramos cercanos al litoral como en el sector Jahuay-Chíncha, edificaciones de playa y las instalaciones industriales de empresas pesqueras. Debido al maremoto posterior al terremoto, la acción del agua afectó a las edificaciones cercanas al litoral, destruyendo los muros perimetrales (Figuras 7 y 8).

Fig. 7. Falla estructural y hundimiento, ciudad de Ica

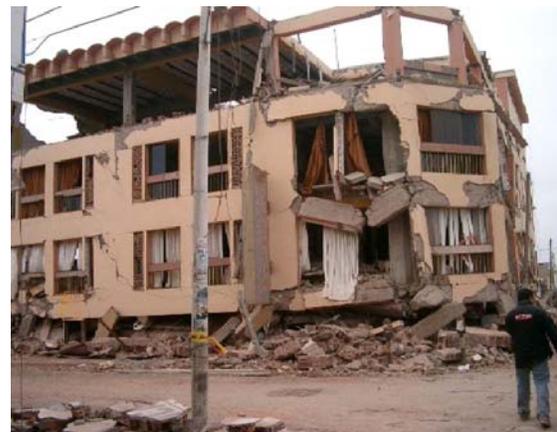
Fig. 8. Hundimiento 2 pisos y colapso de la edificación de concreto armado

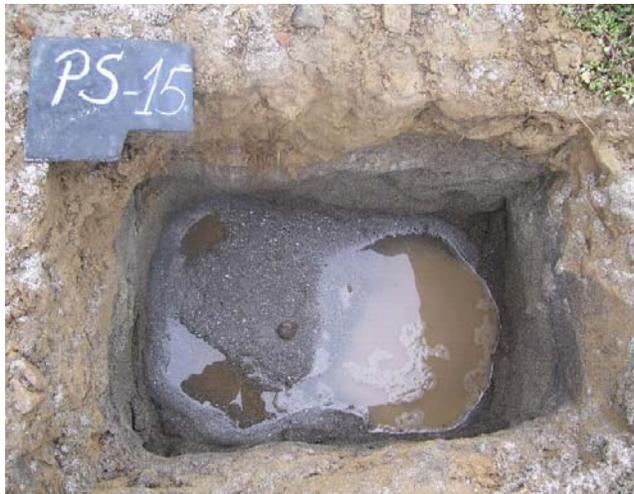
Las figuras siguientes (9 y 10) muestran las evidencias del desarrollo del fenómeno de licuación en la zona del desastre del sismo Pisco-Perú-2007.

Figura 9. Tipo de suelo y posición del nivel de agua en las zonas críticas de licuación

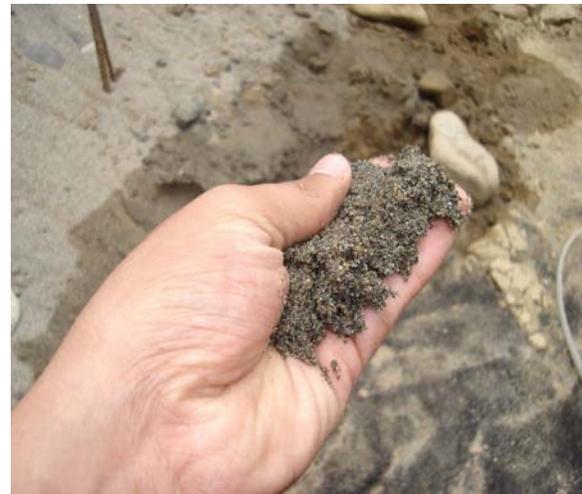
Figura 10. Características de la Arena saturada limpia con alto potencial de licuación

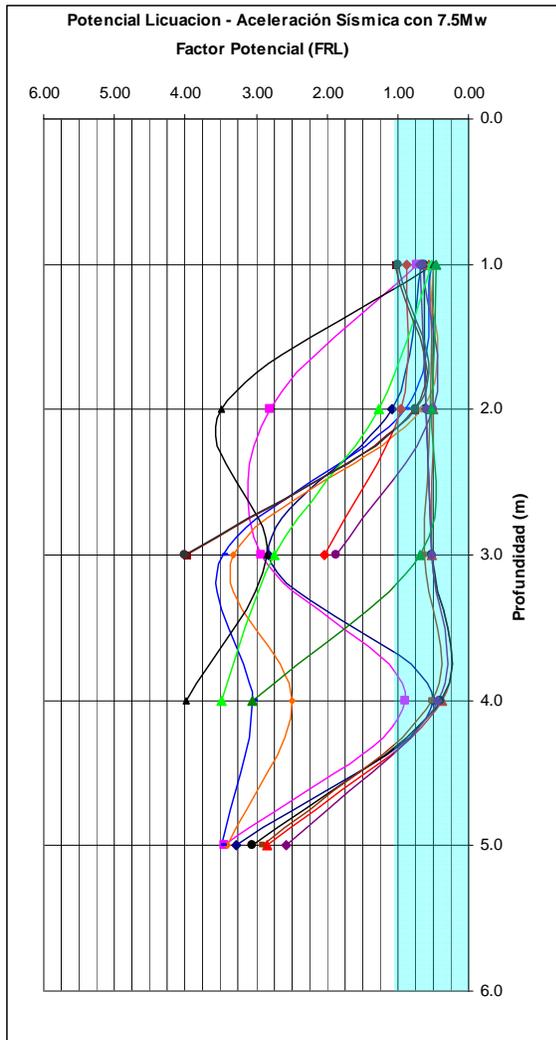
Los cálculos efectuados por los tres métodos mencionados se muestran en las Figuras 11 y 12, tomándose terremotos con magnitudes de 7.5 (IGP) a 8.0 Mw (USGS), y aceleración de 0.48g (IGP). En el análisis efectuado se observa que para la Zona Crítica la licuación puede producirse entre 1.60 m hasta 2.30 m de profundidad en promedio, y presenta bajo Factor de Seguridad, por lo que se confirman los mayores daños reportados y por lo tanto debe descartarse ubicar en ella cualquier estructura importante.

Figura 11. Diagrama de resultados de Factores de Seguridad a la licuación a una profundidad promedio de 1.0 m a 4.0 m en Tambo de Mora – Pisco

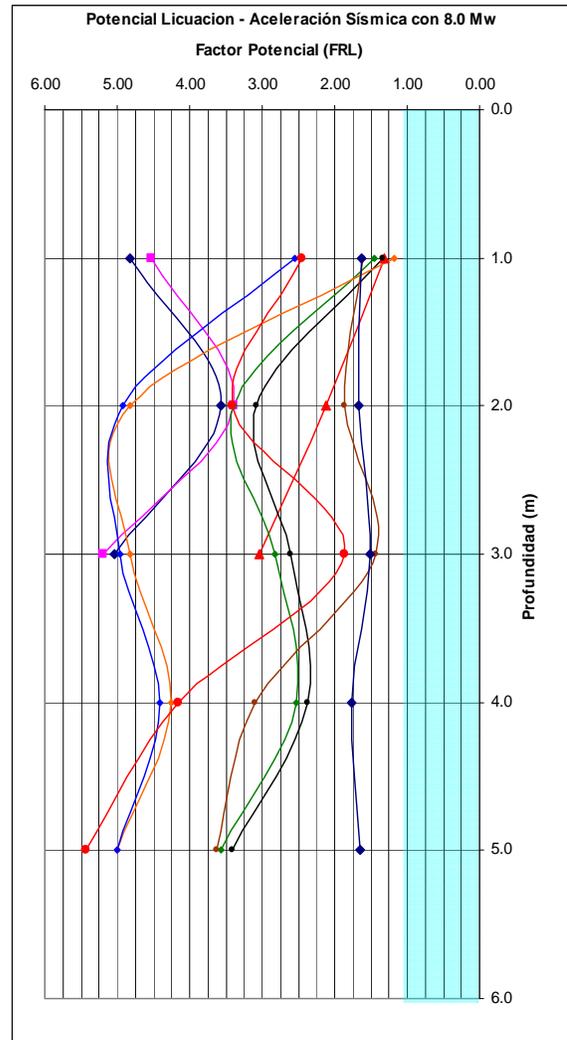
Figura 12. Factor FRL evaluados en sectores de bajo potencial de licuación en Tambo de Mora Pisco, Perú.

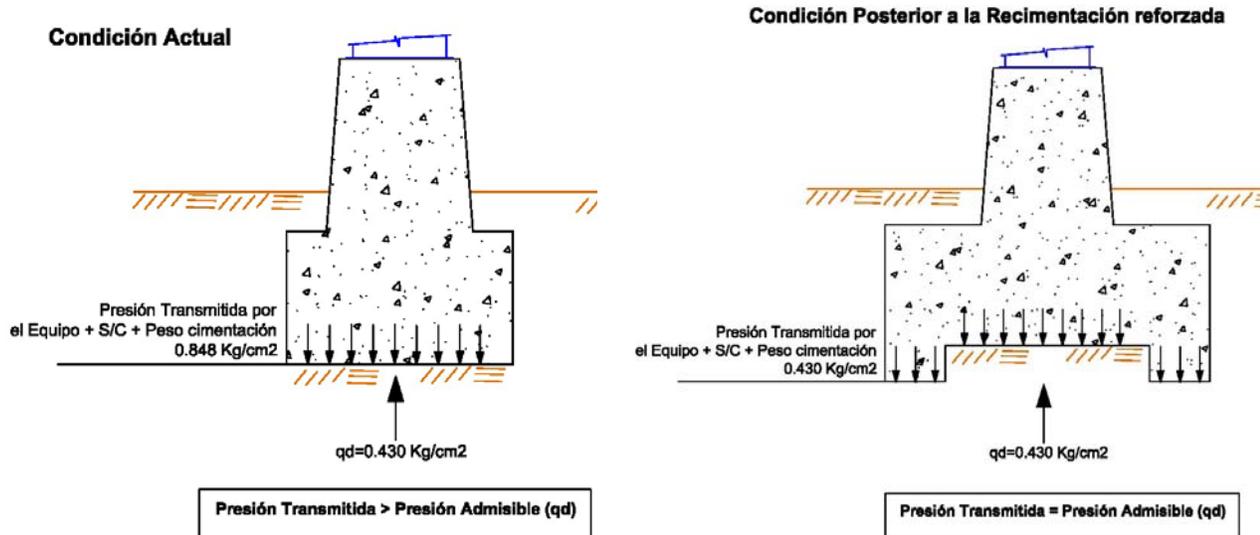
Para la zona crítica de emergencia se detectó una significativa disminución de la capacidad portante del suelo. De los ensayos de campo y las evaluaciones efectuadas se establece que en la condición actual de muchas cimentaciones y de acuerdo con la magnitud de las cargas se alcanza una presión neta de 0.85 Kg/cm² y el suelo actual sólo presenta una capacidad admisible de carga de 0.43 Kg/cm² a la profundidad actual de cimentación (Figura 13). Por ello, fue necesario ampliar el área de apoyo de la cimentación, con el fin de que la presión aplicada por lo menos sea igual a la capacidad de carga actual del suelo de apoyo después de ocurrida la licuación en el sitio..

Figura 13. Reducción de la Capacidad de soporte por falla de resistencia al esfuerzo cortante
