ANÁLISIS DE ACCIDENTALIDAD DE MOTOCICLISTAS EN LA AVENIDA BOYACÁ ENTRE LA AVENIDA PRIMERO DE MAYO Y CALLE 13

Julie Paola López Parra, Estudiante de Ingeniería Civil¹. José Ricardo Valderrama Espitia, Estudiante de Ingeniería Civil².

Universidad La Gran Colombia, Colombia, julielib22@gmail.com, ricar19_06@hotmail.com

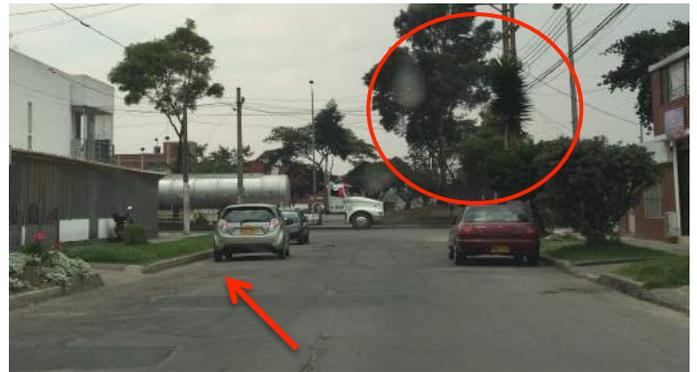
En la mayoría de intersecciones se puede observar que los carriles de la calzada y los radios de giro en las esquinas no son los suficientes para permitir la circulación de vehículos de gran tamaño como buses, transporte de carga, entre otros, lo que genera conflictos en la vía. En general existe buena visibilidad lateral en las esquinas y hay presencia de pocos obstáculos que obstruyen las señales verticales, estas ultimas tienen deterioro por contaminación y golpes. La demarcación horizontal es poca en la mayoría de intersecciones.

Fig. 8 Intersección Calle 4ta con Avenida Boyacá (sur-norte). Fuente: Propia

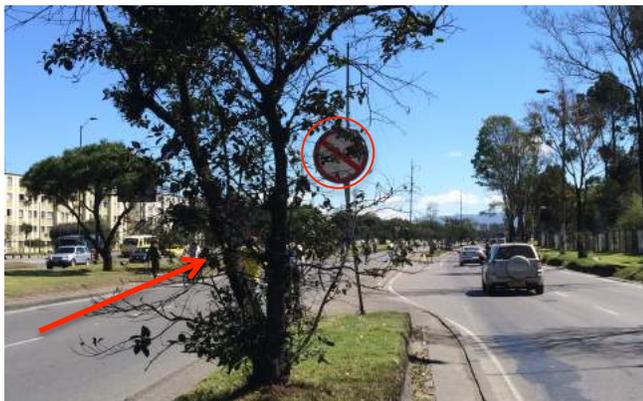
señalado en el Manual de Señalización del INVIAS [9]. con respecto a las distancias mínimas de 30 cm de distancia entre el andén y el tablero y una altura mínima de 2 metros. La señalización horizontal es escasa a lo largo del tramo y se hace necesario la demarcación tanto de separación de carriles como de pasos peatonales y las líneas existentes de demarcación son poco visibles, en horas de la noche la visibilidad de la demarcación existente se dificulta debido a que no es reflectiva ni constante lo que conlleva a malas interpretaciones por parte de los usuarios de la vías.

Fig. 9 Obstrucción de árbol a señal de tránsito. Av. Boyacá con Calle 11. Fuente: Propia

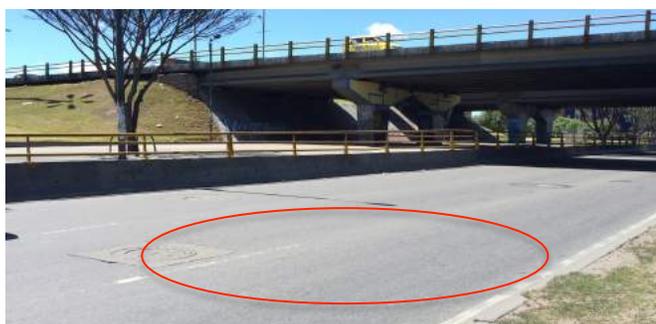
Debido a la ausencia de un carril de inclusión de una calzada a otra los conductores se ven obligados a realizar maniobras agresivas para el ingreso a esas zonas, lo que genera conflicto en la óptima operación de la vía. Además, los motociclistas son los más afectados en este tipo de movimientos debido a que no respetan la señal de ‘ceda el paso’ e invaden de forma arriesgada y abrupta estas transiciones.

Fig. 10 Ausencia de demarcación de carriles. Av. Boyacá con Av. Américas. Fuente: Propia

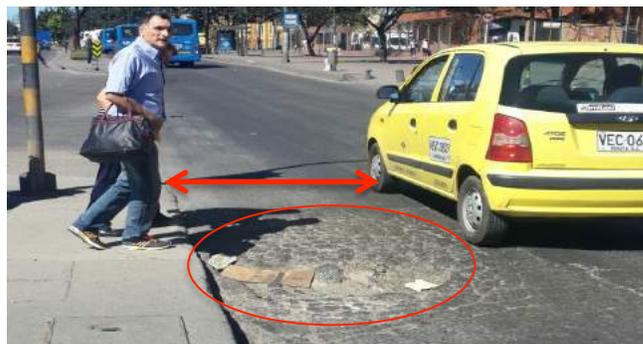
En varios tramos se presentan discontinuidades en el pavimento lo que disminuye su resistencia y correcto funcionamiento. Desde la calle 8 hasta la calle 13 en ambos sentidos se presenta daño considerable en la superficie de rodadura evidenciando huecos y baches. Desde la avenida Primero de Mayo hasta la Calle 8 la superficie de rodadura es constante y se encuentra en buen estado, desde ese punto en adelante se presenta irregularidades en el pavimento. Una superficie de rodadura que no sea constante y uniforme impide

un buen funcionamiento de la vía y aumenta el riesgo de accidentes de motociclistas, al ser estos los vehículos mas vulnerables del corredor.

Fig. 11 Superficie de rodadura. Av. Boyacá con calle 12. Norte-sur. Fuente: Propia

Como recomendación en este tramo se hace necesario la rehabilitación del pavimento al llegar al semáforo de la calle 12 en ambos sentidos, mejorar el alumbrado público y señalización, tanto horizontal como vertical. Para solucionar el problema de accidentes a causa de semáforos en rojos se aconseja instalar tecnologías que generen foto-multas a aquellos usuarios que infringe el controlador.

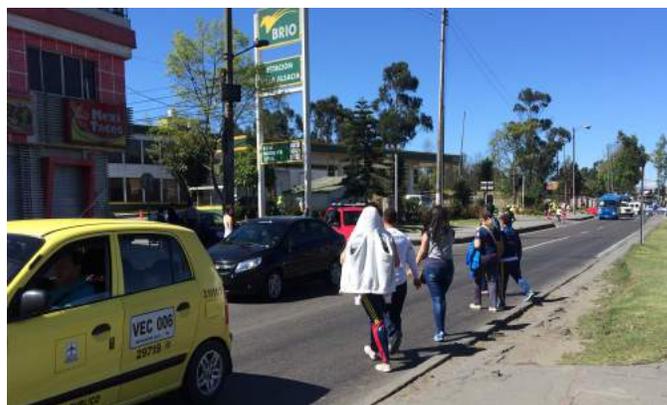
En el subsistema peatonal se identificó a través de la visita de campo que existen varios riesgos que involucran a estos actores de la vía. En primera instancia se evidencia a través de todo el corredor que los peatones no son canalizados hacia las pocas intersecciones semaforizadas, por lo que se arriesgan al cruce indebido sobre la calzada, esto se debe a que en el tramo de estudio solo existe un puente peatonal independiente y la distancia de intersección a intersección semaforizada supera los 300 metros, por lo que el peatón prefiere pasar e interferir con el flujo libre de vehículos sobre las calzadas del corredor y ser causante y criterio de riesgo de accidentalidad.

Fig. 12 Peatones Imprudentes. Av. Boyacá con calle 12B. Fuente: Propia

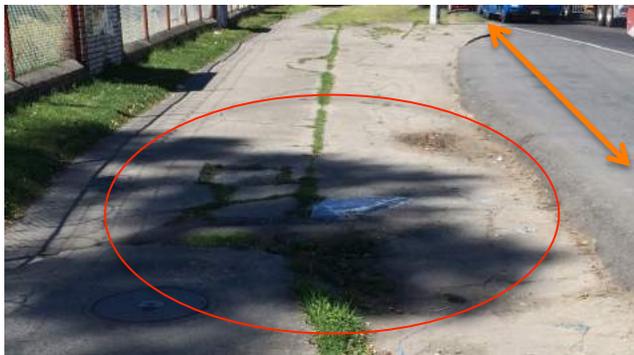
El tramo más crítico con respecto a andenes se evidencia en el anden continuo a la empresa Bavaria que se encuentra en pésimas condiciones, la mayoría del tramo no está construido completamente o presenta varias incongruencias a lo largo del anden, además la iluminación en la noche no es suficiente debido a que los árboles del sector obstruyen el alumbrado público y pone en riesgo a los usuarios.

Fig. 13 Estado del anden Bavaria. Fuente: Propia

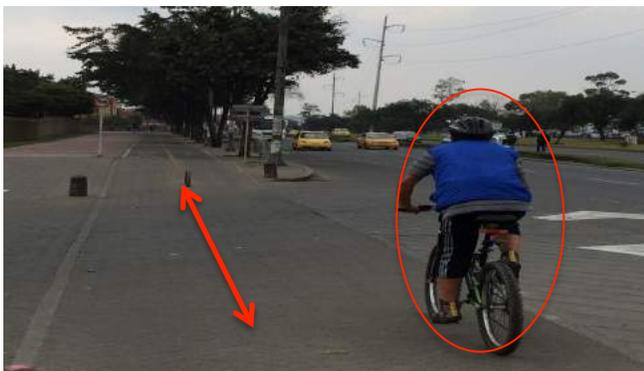
La ciclorruta bidireccional existente que va paralela a lo largo del corredor está segregada y solo se encuentra en sentido norte-sur al costado derecho. Es constante a lo largo del tramo y solo existe interrupción de esta en las intersecciones a desnivel debido a que está el paso para que el ciclista pueda transitar por debajo del puente y se suma que no existe la demarcación pertinente en estos puntos, lo que representa que el ciclista puede verse tentado a invadir calzada del flujo vehicular y se ponga en riesgo.

Fig. 14 Ciclorruta paralela y segregada Av. Boyacá. Fuente: Propia

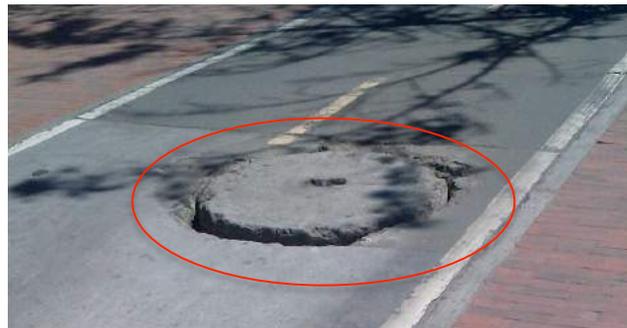
La sección transversal de la ciclorruta es uniforme y constante, se determinó que el ancho es de 2.1m. Por otra parte, según el decreto 798 [10]. de 2010 las dimensiones por sentido no cumplen con lo establecido de 1.2m de ancho por sentido. Los flujos de peatones y ciclistas entran en conflicto debido a la invasión por parte del ciclista al espacio designado para el libre tránsito de los transeúntes. A lo largo de la ciclorruta las cajas de servicios públicos no están alineados al nivel de la

ciclorruta e interfieren en la circulación. Se evidenció que también hay una constante invasión de motociclistas en las ciclorrutas lo que genera grandes conflictos y hace vulnerable tanto a motociclistas como peatones y ciclista

Fig. 15 Caja de servicio público en ciclorruta. Fuente: Propia

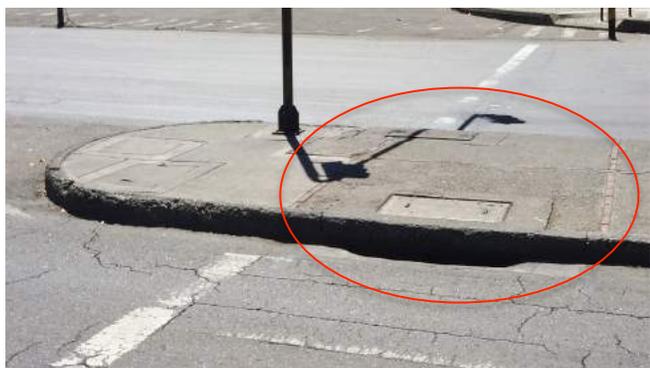
Por el corredor de la avenida Boyacá entre avenida Primero de Mayo y Calle 13 se evidenció que no existen facilidades peatonales para la población discapacitada en las intersecciones, y los andenes no están diseñados para la movilidad de personas en situación de discapacidad, estos

usuarios se ven excluidos y el tránsito seguro y libre de ellos se dificulta en gran medida.

Fig 16. Accesos sin paso para discapacitados Av. Boyacá con calle 9. Fuente: Propia
