Comportamiento Estructural del Polideportivo San Martín de Porres

Resumen– El proyecto pretende analizar el estado estructural del Polideportivo San Martín de Porres mediante modelación estructural basado en la recopilación de información correspondiente a clasificación de fisuras en el concreto estructural, geometría de la estructura y problemáticas sociales y técnicas presentes en el área de estudio, posteriormente, se identifica que la capacidad de carga de los elementos no es adecuada desde el punto de vista ingenieril y por ende las alternativas de solución planteadas se enfocan en mejorar la irregularidad encontrada, por tanto, se propone la alternativa más viable a partir de un modelo costo/Beneficio que mitiga las subjetividades e incertidumbre.

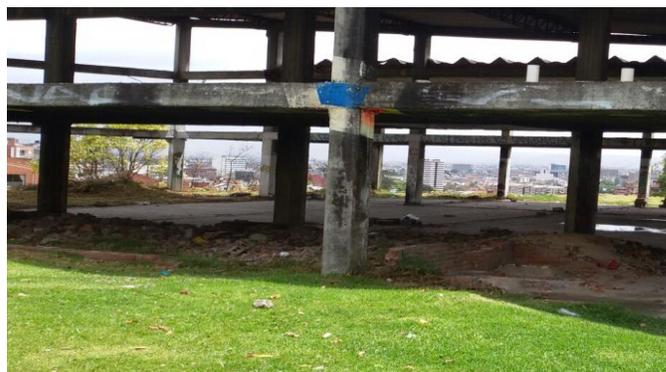
Fig. 2 Evidencia de acopio de residuos sólidos en predio

La figura 1. Muestra que la problemática se enmarca en dos aspectos uno social y uno técnico, el primero corresponde a los eventos que afectan directamente a la comunidad tales como, actividades ilegales, acopio de residuos sólidos (figura 2) y hacinamiento de personas psicodependientes; por otra parte, se evidencia el deterioro estructural en el polideportivo debido al intemperismo al que se encuentra sometido.

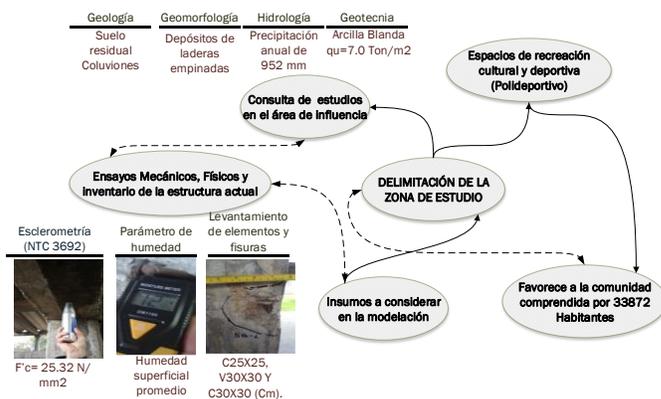
Fig. 3 Resumen de diagnóstico técnico

Con el objeto de hacer un diagnóstico técnico más detallado, se procede a realizar el levantamiento en campo que permita la elaboración de planimetría, inventario de fisuras de acuerdo al manual de la Asociación Colombiana de Productores de Concreto con el objeto de fundamentar la identificación del problema y finalmente se elaboraron ensayos para determinar la resistencia a la compresión del hormigón y su respectiva humedad, estos ensayos arrojan unos resultados del orden de 25,52 N/mm² y 12% respectivamente (figura 3).

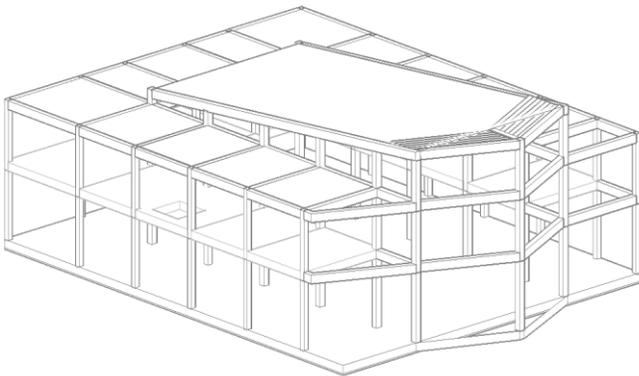
Fig. 5 Vista isométrica del Polideportivo

Tras haber realizado la labor en campo correspondiente al levantamiento e inventario de elementos, se documenta en su totalidad la configuración estructural que conforma el sistema porticado como es posible identificar en la figura 5.

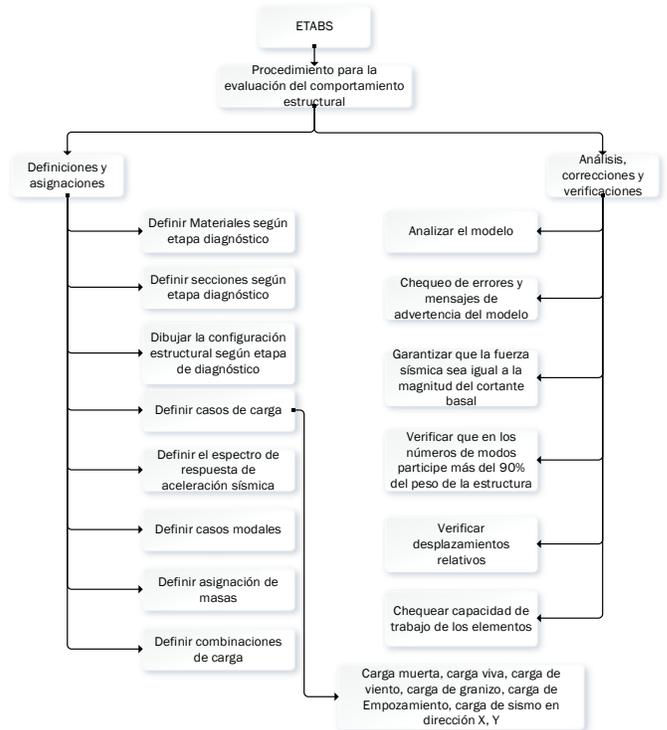
Fig. 6 Procedimiento para la evaluación del comportamiento estructural

Con el objeto de evaluar el comportamiento estructural se empleó el Software ETABS versión 2015, capaz de analizar configuraciones estructurales bajo distintas condiciones de carga, el procedimiento realizado es detallado en la figura 6 y cabe resaltar que las asignaciones de carga, análisis dinámico y verificaciones correspondientes fueron realizadas bajo el marco de la normativa sismo resistente Colombiana del año 2010 (NSR-10) [3].

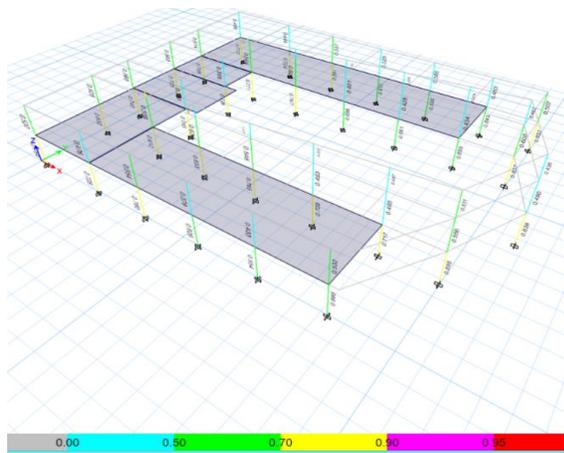
Fig. 7 Capacidad de trabajo de los elementos Alternativa C

Alternativa C, reforzamiento del exoesqueleto mediante el uso de láminas pernadas en acero que encamisen la sección, generando secciones compuestas. Al analizar el modelo se logra evidenciar que la capacidad de trabajo de los elementos se encuentra en un rango óptimo como se puede evidenciar en la figura 7.

El análisis costo/beneficio permitió identificar que la alternativa a proponer corresponde al tercer caso de solución, puesto que en términos sociales y ambientales impacta menormente a la comunidad interesada, técnicamente tiene un comportamiento adecuado, y económicamente, a pesar de no ser la más óptima, no dista en magnitud considerable con respecto a la alternativa A, en síntesis, la variable social gobierna la decisión de la alternativa pues su indicador es considerable con respecto a las demás.

De acuerdo a la Norma Sismo Resistente Colombiana del 2010, se selecciona la propuesta C puesto que predomina en cada uno de los parámetros evaluados en el análisis costo/beneficio.
