MEDIDAS DE MITIGACIÓN PARA LA PRESERVACIÓN DE TALUDES DEL TRAMO CARRETERO EL CHILE-CERRO GRANDE

Abstract– The document reveals the results of the study on mitigation countermeasures for the road section between Barrio El Chile and Residencial Cassandra, Distrito Central municipality, Francisco Morazán department, according to its geotechnical properties. Passive and active anchors were proposed and then compared to reference stabilized sites located in Lomas del Mayab and Lomas del Guijarro, also in Tegucigalpa. Additionally, two common methods used to stabilize slopes, gabion wall and surface drainage (ditches), were proposed.

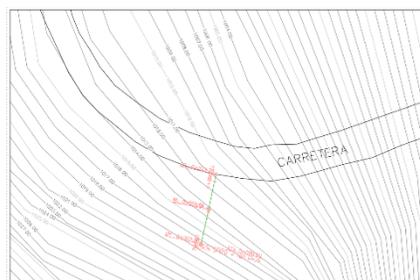
Fig. 2 Curvas de Nivel

En la Fig. 2 se puede observar una vista en planta de las curvas de nivel, y un alineamiento para identificar un perfil del talud.

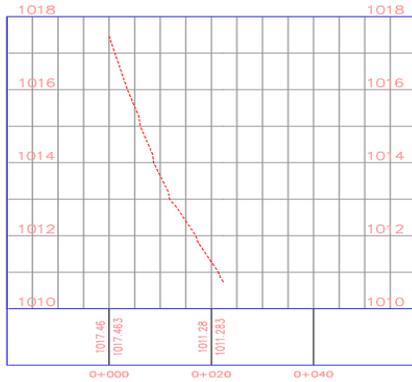
Fig. 3 Perfil del Talud

El talud tiene una pendiente de 3:10, es decir, un 30% de inclinación.

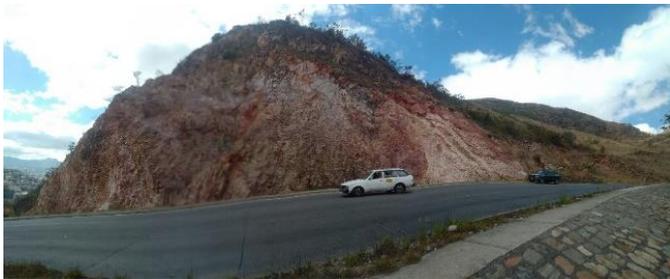
Fig. 4 Vista de Todo el Talud

Observando la imagen de izquierda a derecha, se muestra la sección del talud de roca y la sección suelo (Fig. 4)

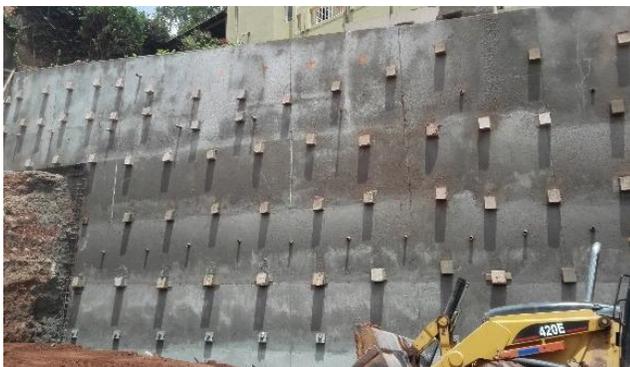
Fig. 5 Vista del Muro Estabilizado con Anclajes

La Fig.5 muestra el sitio 1 estabilizado por medio de anclajes activos.

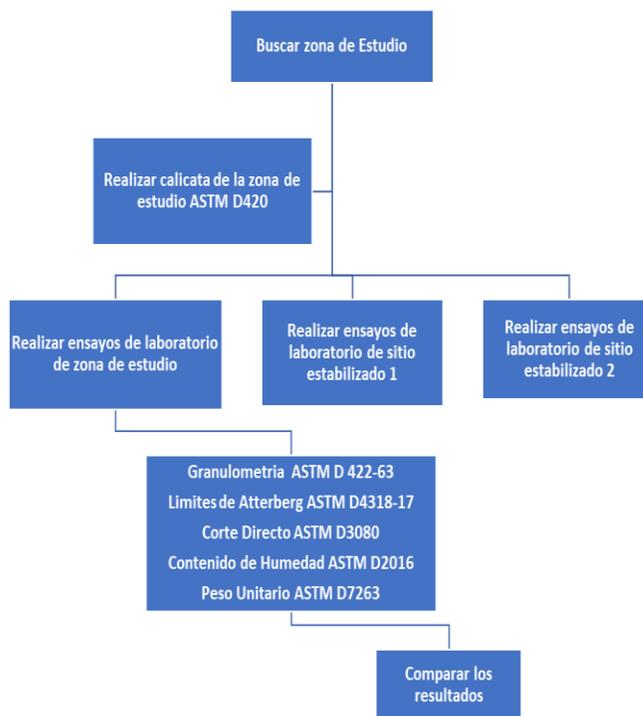
Fig. 9 Flujograma de Actividades

Para comenzar la investigación primero fue necesario ubicar un lugar donde se frecuentarán los derrumbes y deslizamientos, es decir, que existiera la necesidad de estabilizar el talud.

Luego de tener la ubicación, fue necesario extraer una muestra de suelo, una calicata, para realizar los ensayos de laboratorio (Peso Unitario ASTM D 7263, Límites de Atterberg ASTM D 4318-17, Contenido de Humedad ASTM D 2016, Corte Directo ASTM D 3080 y Granulometría ASTM D 422-63).

Una vez elaborado los ensayos y clasificado el suelo, se comparó con los sitios estabilizados.

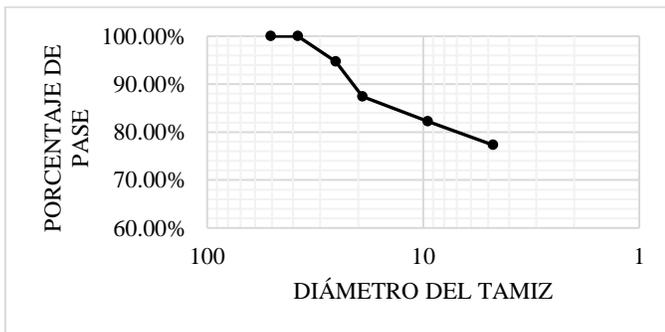
GRÁFICA I
GRANULOMETRÍA GRUESA

Para el ensayo de Granulometría primero se trabajó la granulometría gruesa, que está conformada por los tamices comprendidos entre el diámetro de 2 pulgadas hasta el #4.

Como se puede observar en la Tabla VI se puede deducir que es un suelo que en su mayoría contiene finos por el porcentaje de pase que se da en el tamiz#4 (77.32%).

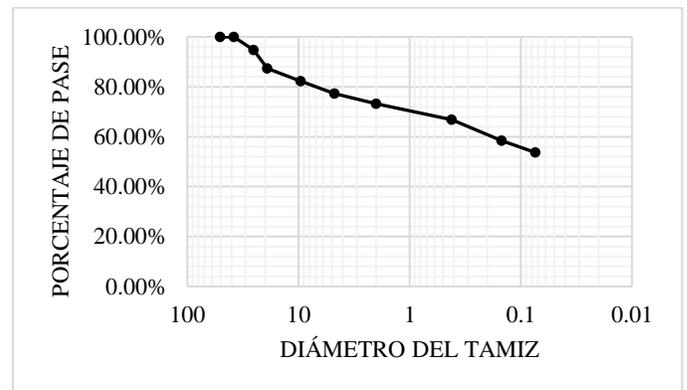
GRÁFICA III
GRANULOMETRÍA GENERAL

Ya realizadas ambas gráficas, simplemente se juntan los datos para unificar la tabla y así mismo la curva granulométrica, que se presentan a continuación:

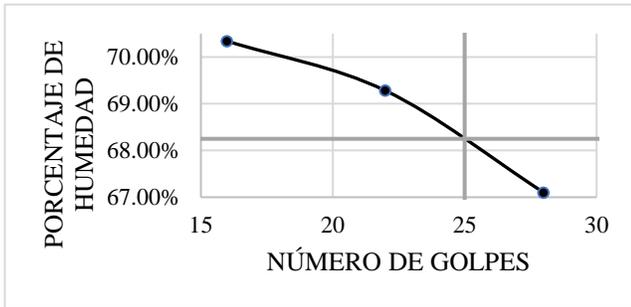
GRÁFICA IV
CONTENIDO DE HUMEDAD VS. NÚMERO DE GOLPES

El Límite Líquido está definido por el contenido de humedad obtenido con 25 golpes, siendo en este caso de 68.25%.

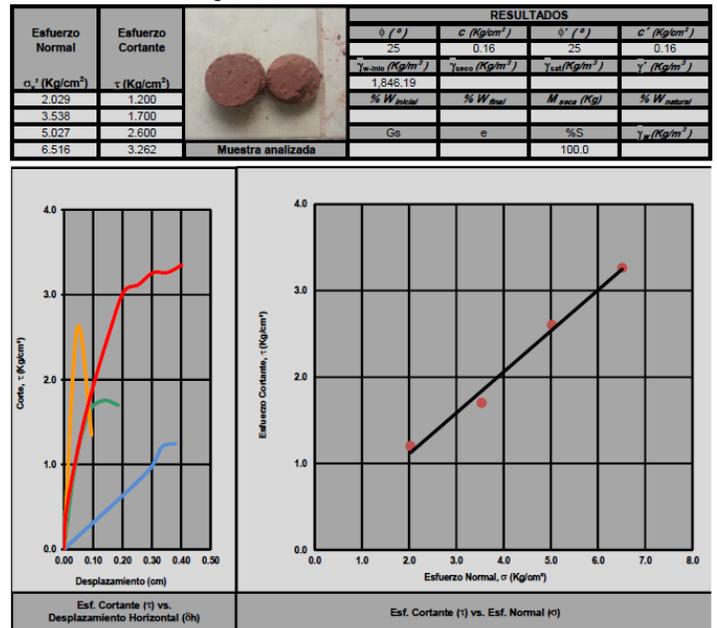
Fig. 11 Resultados Corte Directo

En la Fig. 11 se pueden observar los resultados obtenidos en Corte Directo (ángulo de fricción: 25 grados, cohesión: 0.16 kg / cm²).

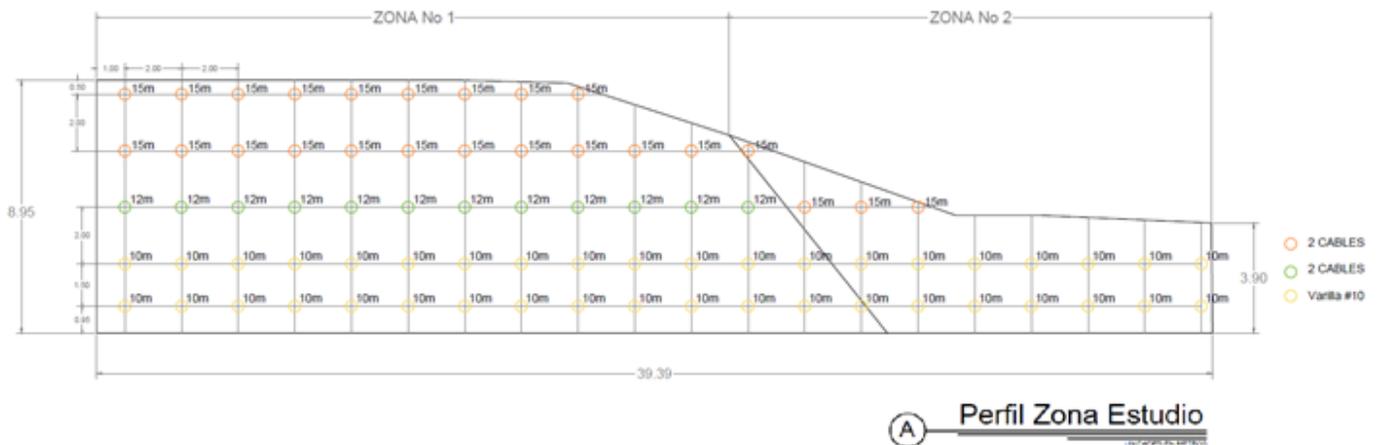
Fig. 12 Distribución de Anclajes en el Talud

El talud tiene las siguientes medidas: aproximadamente 8 metros de altura y 40 metros de largo. Como se mencionó anteriormente, dicho talud está compuesto por roca y suelo, siendo el lado izquierdo de roca (Zona No. 1) y el lado derecho de suelo (Zona No. 2), ambos separados por una línea en la Fig. 12 donde también está detallada la distribución de anclajes.

La Fig. 12 es una vista frontal del talud con la distribución preliminar de los anclajes activos por medio de cables de 15 metros a 12 metros, considerando 0.70 metros a 1 metro adicional para el tensando del cable y anclajes pasivos por medio de varilla corrugada de 10 metros de longitud, debido

En la implementación de la estabilización con anclajes se distribuyeron de la siguiente forma: anclajes activos en la parte superior donde predominan las rocas y se desea evitar caída libre, y en la parte inferior se ubicarán anclajes pasivos por los fragmentos de roca de menor tamaño.

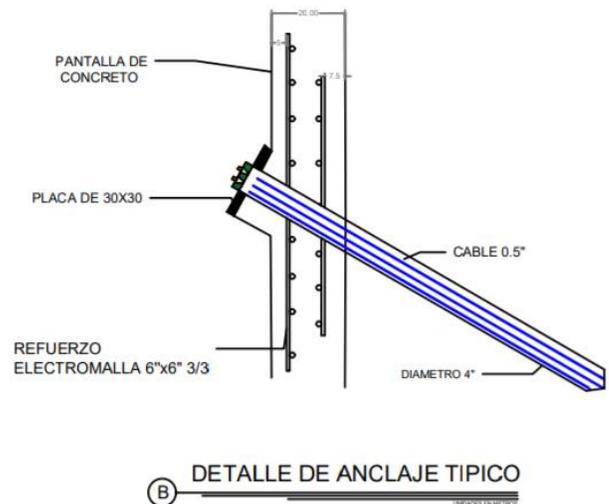
Fig. 13 Detalle de los Anclajes Utilizados

Se detalla también el anclaje utilizado en el talud en la Fig. 13, donde respectivamente los anclajes activos en su detalle típico se implementan cables, placas, cuñas, tubo de inyección y centralizadores a diferencia de los anclajes pasivos que poseen varilla corrugada, arandela, tuerca y placa; debido que los anclajes activos son tensados luego de su instalación, en cambio los anclajes pasivos requieren la producción de movimiento del suelo.

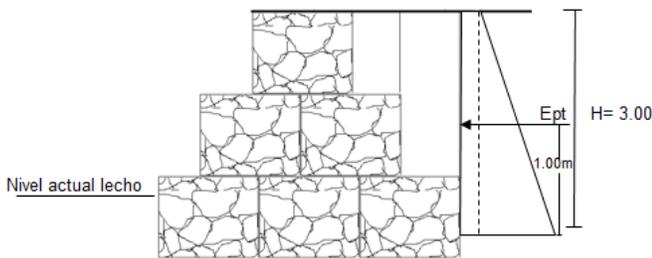
Fig. 14 Esquema de Muro de Gaviones

Por medio del esquema Fig. 14 se obtuvo una distribución de presiones de $3.53 \frac{\text{ton}}{\text{m}} * m$, un empuje activo de $5.29 \frac{\text{ton}}{\text{m}}$ y un brazo de fuerza de 1 metro.

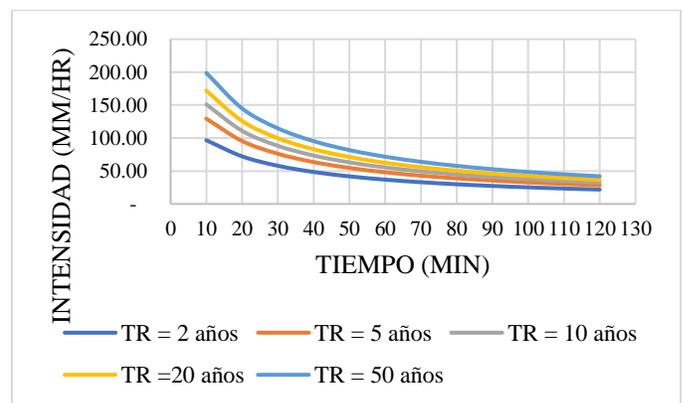
GRÁFICA V
CURVA INTENSIDAD-DURACIÓN-FRECUENCIA

Se prosigue a introducir este tiempo de concentración en la Ecuación (3) para un periodo de retorno de 10 años:

$$i = \frac{2696}{(14.51 + 1.271)^{0.901}} = 224.49 \text{ mm/hr} \quad (4)$$

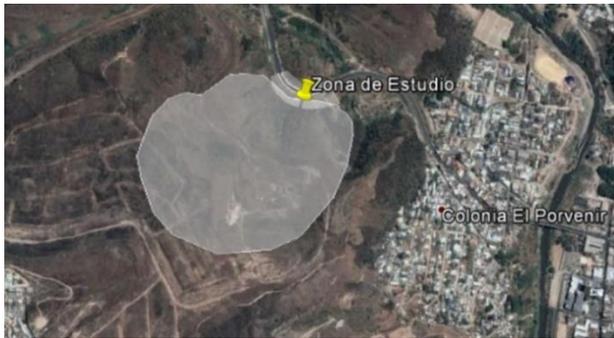
Fig. 16 Cuenca

La herramienta de Google Earth Pro permite calcular distancias y áreas, en este caso un área denominada como cuenca, que es la cantidad de aguas lluvias que recaerá sobre el canal de drenaje, siendo de 15.8 hectáreas.

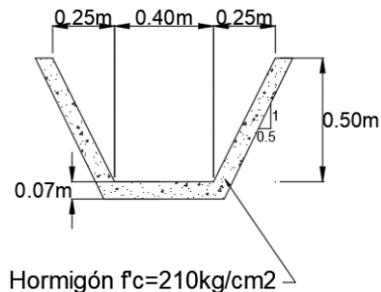
Fig. 18 Esquema de Drenaje Superficial

Con dicho caudal se procede a revisar que el radio hidráulico de la siguiente sección transversal (cambiando la base de 0.50m a 0.40m) sea mayor al radio hidráulico requerido:

$$A = \frac{(1+0.4)*0.5}{2} = 0.35 \text{ m}^2 \quad (7)$$

$$P = 2 * \sqrt{0.5^2 + 0.25^2} + 0.4 = 1.52 \text{ m} \quad (8)$$

$$R = \frac{0.35}{1.52} = 0.2302 \text{ m} \quad (9)$$

Como se puede ver es mayor por lo que el canal es adecuado para control el caudal máximo a producirse (0.1645 m < 0.2302 m).
