LICUACIÓN DE SUELOS DURANTE EL SISMO PISCO-PERU-2007

A. Carrillo Gil, Dr. Eng., P.E., F. ASCE
Unidad de Investigación, Facultad de Ingeniería
Universidad Ricardo Palma, Lima, Perú
L. Alcayhuaman A., Dr. Eng.
Decano de la Facultad de Ingeniería
Universidad Ricardo Palma, Lima, Perú

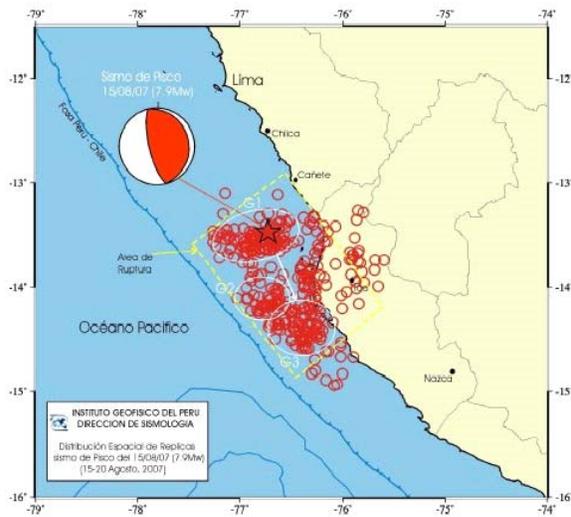
Figura 5. Distribución de Réplicas

Por otro lado, la distribución espacial de las réplicas del sismo ocurridas entre el 15 y 21 de Agosto 2007, todas con magnitudes mayores a los 3 ML, se muestra en la Figura 5, obsérvese la presencia de tres agrupamientos importantes que sugieren el desarrollo de un proceso complejo de ruptura. El mecanismo focal para el sismo de Pisco es coherente con el tipo de deformación presente en el borde occidental del Perú. Así mismo, se observa que los mayores daños por efectos de licuación se han producido en el sector litoral de Chíncha definiendo una franja de 150 m a 300 m entre la línea de playa y el frente de los acantilados o la gran duna de “Pampa de Ñoco”. Esta franja de falla por licuación incide sobre un ancho de 40 m aproximadamente, tal como se muestra en la figura 6.
