ANÁLISIS DE ACCIDENTALIDAD DE MOTOCICLISTAS EN LA AVENIDA BOYACÁ ENTRE LA AVENIDA PRIMERO DE MAYO Y CALLE 13

Julie Paola López Parra, Estudiante de Ingeniería Civil¹. José Ricardo Valderrama Espitia, Estudiante de Ingeniería Civil².

Universidad La Gran Colombia, Colombia, julielib22@gmail.com, ricar19_06@hotmail.com

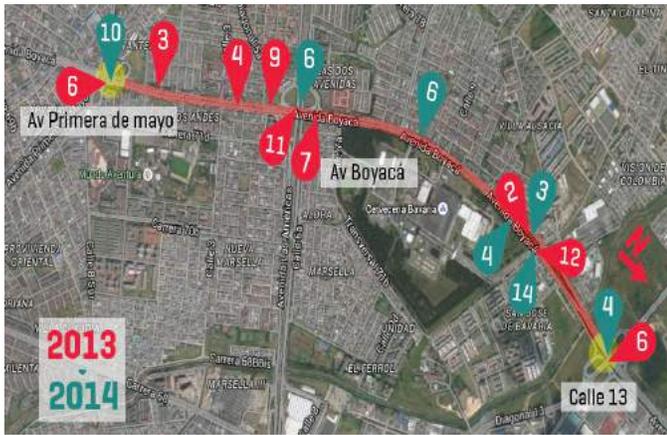
Fig. 7 Puntos críticos 2013 y 2014. Fuente: Propia

De acuerdo a la información otorgada por la Secretaría Distrital de Movilidad con respecto a la accidentalidad del tramo de estudio en los años 2013 y 2014, se dispuso a ubicar cada accidente ocurrido en el corredor separando cada periodo e identificando cada accidente con un ID. Dependiendo de la ubicación de cada uno y de la acumulación presentada se determinaron puntos críticos para cada año con base en la gravedad y el número de los eventos que representaban cada ubicación. A continuación se presentan los puntos críticos determinados para el corredor.
