The use of viscoelastic sheets, and their future in the shipbuilding of planing hulls of GFRP

Abstract– In the Galapagos Islands there is an important fleet of coastal shipping vessels for navigation between islands, less than 15 meters in length and constructed of fiberglass reinforced plastic (GFRP). The proposal to modify the hulls of the new ships that enter to operate in the islands with viscoelastic sheets is presented. In order to protect them from the damage caused by the phenomenon of slamming and increase their life time. By means of fatigue tests applying cyclic loading, the evolution of the damage within the laminate is observed, and by means of characterization techniques the levels of microcracks induced by the impacts are compared. The results show that the modification introduced in the laminate significantly reduces the repair times protecting the environment.

El uso de las láminas viscoelásticas y su futuro en la construcción naval de embarcaciones planeadoras de GFRP

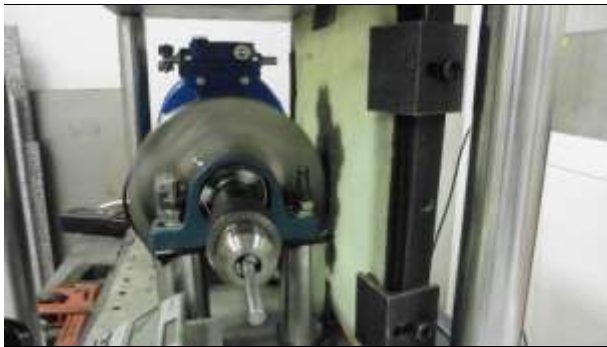
El equipo fabricado para la reproducción de los impactos de slamming en el laboratorio de la Universidad Politécnica de Madrid ETSIN Navales [3], consiste en un motor eléctrico, una leva de impacto excéntrica, un contador de revoluciones y un marco rígido para el ajuste de la probeta tal como se observa en la Figura 6. El diseño de la leva hace

que la deformación y relajación del panel presionen de forma gradual sobre la cara de contacto y se eviten cargas puntuales.

Una de las características del equipo diseñado para el ensayo, es la distancia de ajuste de la leva. Esta se puede graduar moviendo el marco sobre guías perpendiculares al eje del sistema. Esto permite que se puedan producir diferentes deformaciones o flechas en la probeta. Esta distancia está directamente relacionada con la deformación unitaria sobre una de sus caras.

El equipo permite producir deformaciones desde 0 a 2050 $\mu\text{m}/\text{m}$ en el centro del panel, valores correspondientes a la mínima y máxima distancia de la probeta contra la leva. Para poder estimar la superficie de contacto de la leva con el panel a la presión de slamming, se utilizó un modelo de elementos finitos.

Fig. 6 Equipo reproductor de slamming

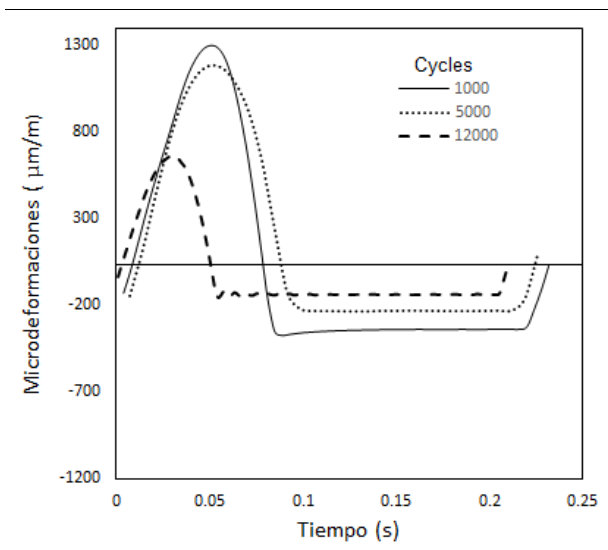
Las galgas extensiométricas, se colocaron a (4 cm) del área de impacto. En la Figura 9 se observan los perfiles de deformación en ($\mu\text{m/m}$) para el panel sin modificar. Las microdeformaciones a (1.000 ciclos, 5.000 ciclos y 12.000 ciclos) tienen tendencia a disminuir tanto, en la deformación por la presión ejercida de la leva sobre el panel, como en la restitución del panel al dejar de actuar la presión.

Esto significa que hay una mayor deformación en la zona del impacto, provocando que las fibras se separen más entre sí debido a roturas de la matriz polimérica. De (1.292 $\mu\text{m/m}$) a (1.000 ciclos), disminuye a (638 $\mu\text{m/m}$) en (12.000 ciclos).

Fig. 9 Microdeformaciones de un panel sin modificar impactado a 10⁴ ciclos

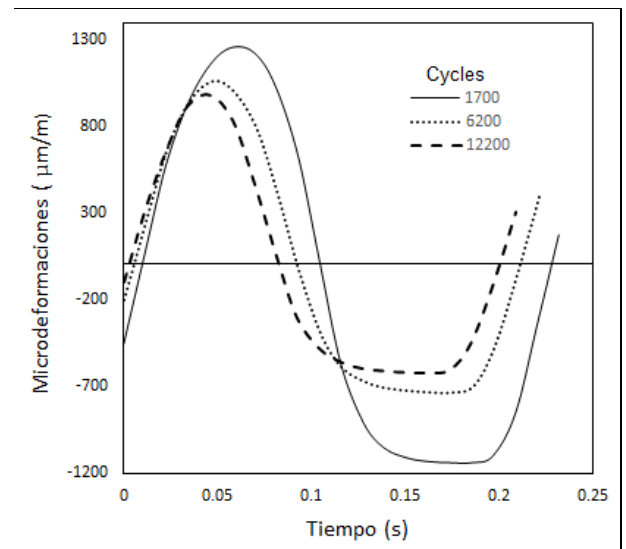
Por el contrario, el panel modificado viscoelásticamente permanece menos flexible. Esto es debido a que se han producido menos roturas de la matriz polimérica, deformándose en mayor grado a 4 cm del área de impacto. Los paneles tienden a adquirir una deformación más regular en el momento de la restitución devolviendo en mayor grado la energía de daño y produciendo menos microgrietas en la matriz.

En la Figura 10 se observa que las microdeformaciones van de (1.261 $\mu\text{m/m}$) a ((1.700 ciclos), disminuyendo a (988 $\mu\text{m/m}$) en los (12.000 ciclos). A continuación se comparan los resultados en las mismas condiciones para ver el cambio de flexibilidad o de la pendiente de ingreso de la leva deformando el panel. Esto permite observar que el comportamiento del panel modificado tiene una restitución con menor deformación después del impacto de slamming.

El panel sin modificar pierde rápidamente la flexibilidad, mientras que en el modificado se mantiene debido a la lámina viscoelástica. Esta lámina es capaz de absorber el impacto cíclico. Esta capacidad del panel está directamente relacionada a la inserción de la lámina viscoelástica, en donde la repetición de los ciclos juega con las tensiones de tracción y compresión sobre ambas superficies del panel, disminuyendo el daño.

Fig. 10 Microdeformaciones de un panel modificado con capa viscoelástica impactado a 10⁴ ciclos
